# SAKRÁLNE PAMIATKY

**Sakrálne pamiatky** na území mesta Žiaru nad Hronom nie sú početné. Tie, ktoré sa nachádzajú v pôvodnom stave a na pôvodnom mieste sú vlastne len dve, kostol Sv. Kríža a kaplnka navštívenia Panny Márie. Z nich len kaplnka je bez väčších stavebných zásahov, ktoré by zmenili jej vizuálny charakter. Menšie pamiatky, medzi ktoré patria sochy a pôvodné fragmenty z prestavieb sú minimálne. Stav týchto pamiatok je veľmi vážny a to z hľadiska zachovania pôvodného tvaru a umeleckej hodnoty objektu.

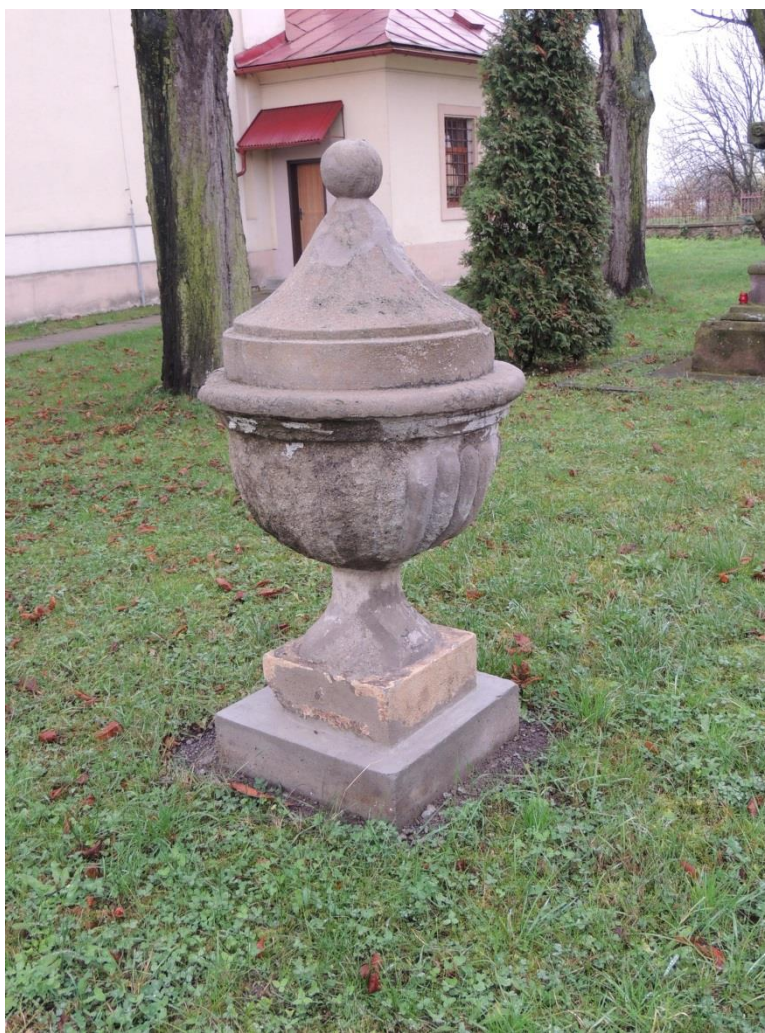
## **1. Architektonický kamenný článok – žardiniéra na kamennom podstavci**

Ozdobný prvok je neskorobaroková rustikálna práca. Pôvodne stál nad vstupom do kostola po obidvoch stranách. Pri oprave kostola bola žardiniéra premiestnená do priestoru kostolnej záhrady, kde stojí dodnes.

**STAV ZACHOVANIA :** Zlý

Stav ozdobného článku je zlý. Povrch je erodovaný, celý povrch skulptúry je silne narušený poveternostnými vplyvmi.

Na ozdobe sú viditeľné stopy po oprave v minulosti – originál /plombovanie /. Umiestnený pravdepodobne po opravách v 50 – tých rokoch. Druhý prvok sa v priestore nenachádza.

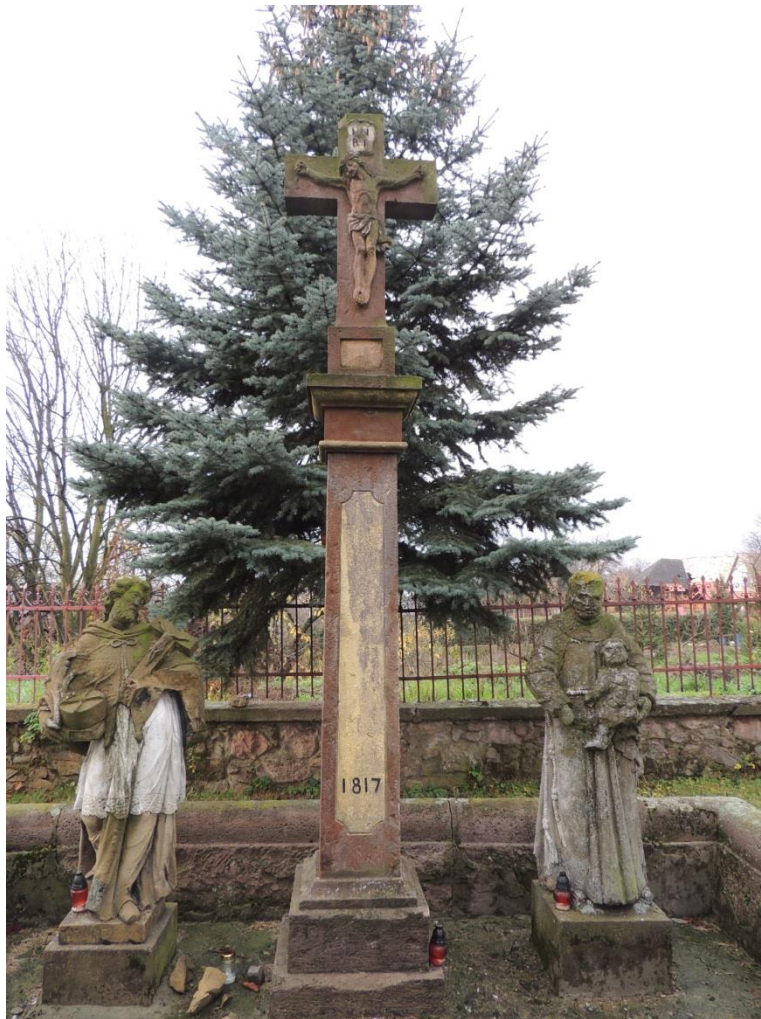
## 2. SÚSOŠIE

Trojica prvkov v strede kríž s ukrižovaným Kristom, po bokoch dve sochy svätcov s atribútami. Priestor chráni kamenný múrik v tvare U. Neskorobaroková rustikálna práca datovaná v dolnej časti kríža rokom 1817. Sochy sú sem pravdepodobne premiestnené z pôvodného miesta.

**STAV ZACHOVANIA :** Zlý

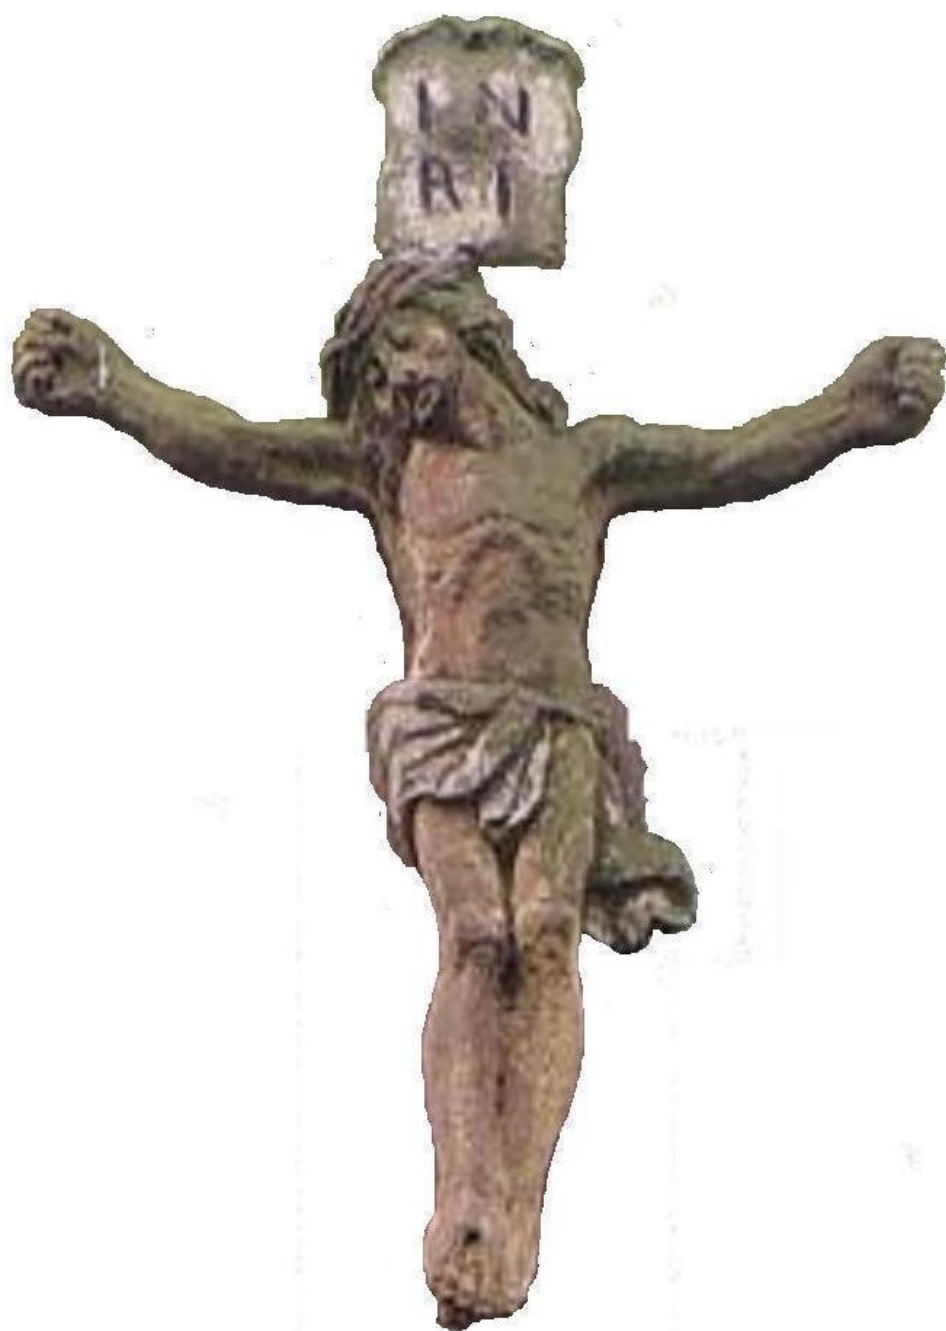
## K r í ž

Dobre zachovalý centrálne umiestnený, kamenný kríž s okrovou a svetložltou polychrómiou a čiernym náterom písma. Porušený kamenný kubus základu. Stav sochy je mimoriadne zlý. Povrch je silne erodovaný poveternostnými vplyvmi. V niektorých miestach je čiastočne zachovaný pôvodný náter /bedrové rúško a nápisová kartuša /, kde zostali fragmenty z pôvodne polychrómovaného náteru.

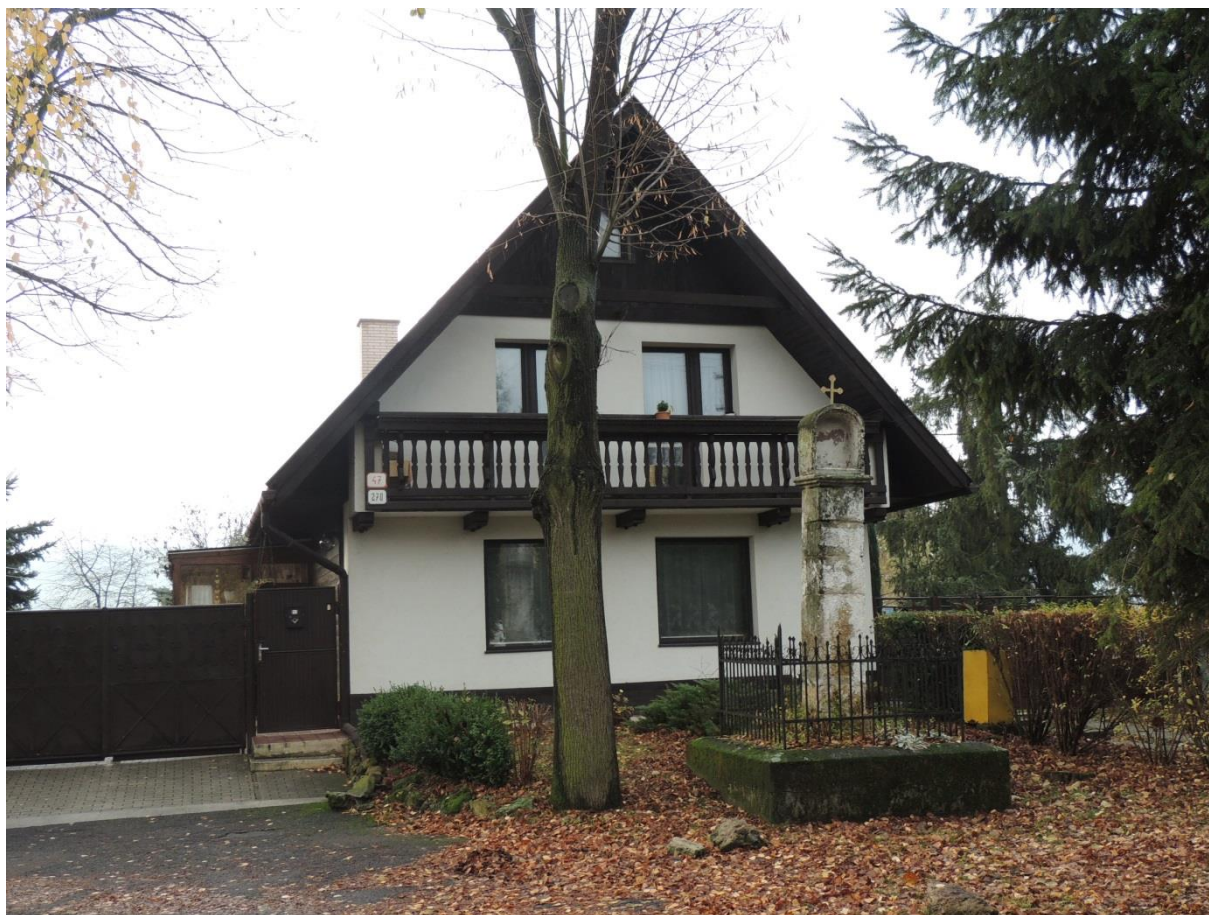
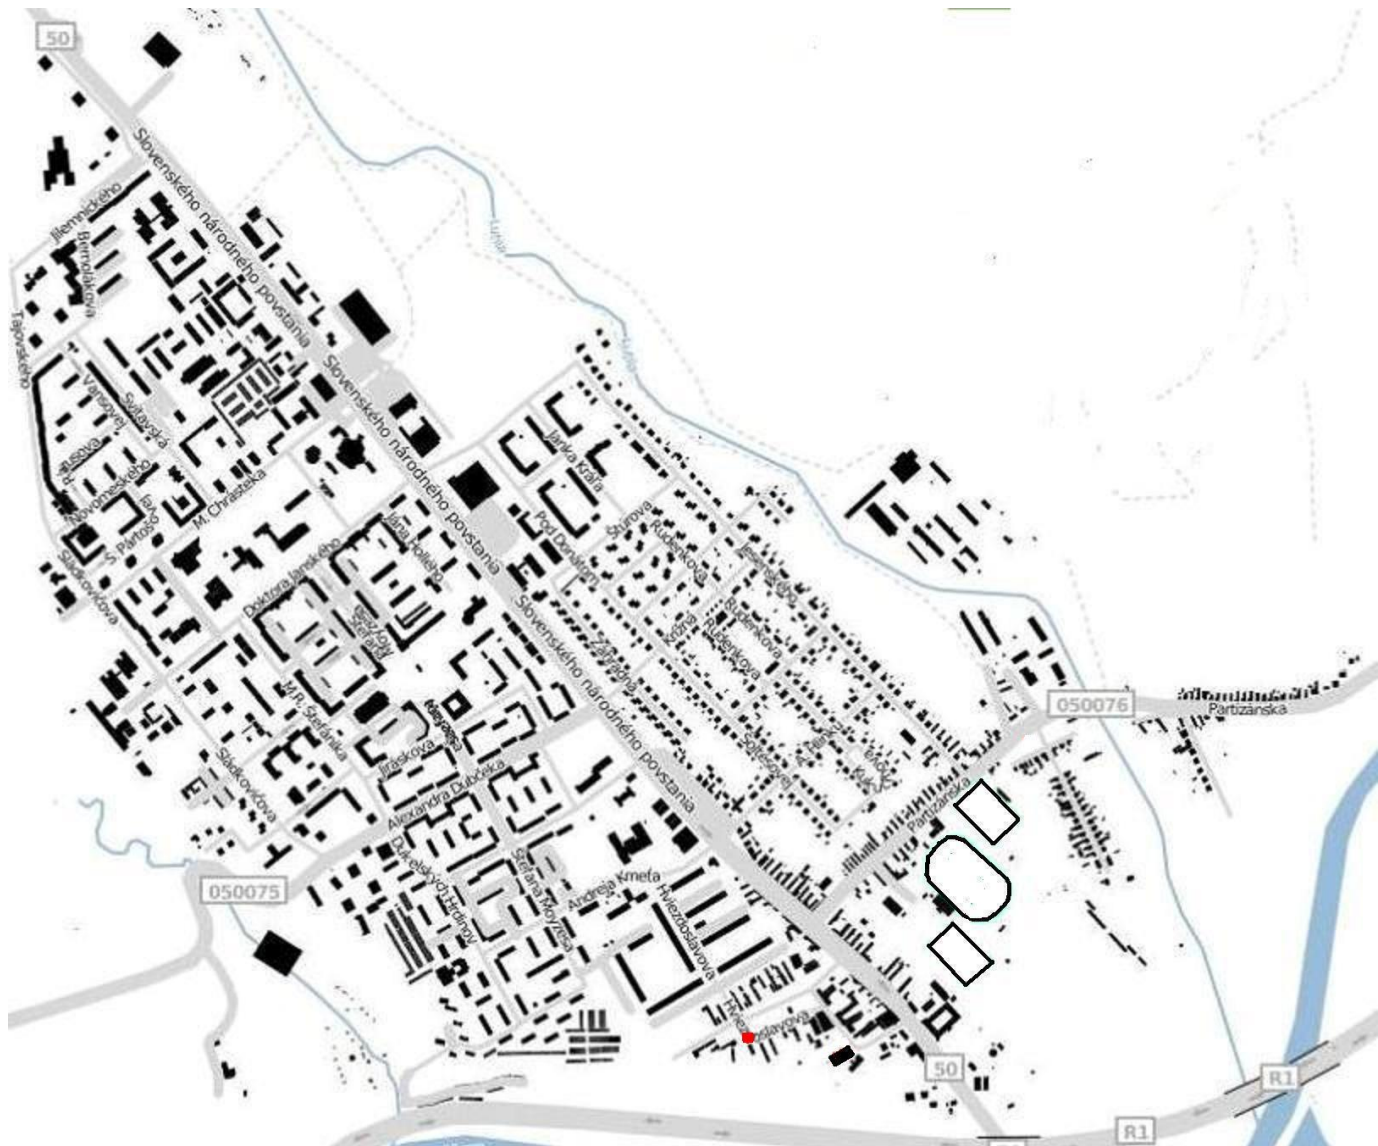
## **4. S T Ľ P – B O Ž I A M U K A**

Kamenný stĺp s nikou pre uloženie sošky vo vrcholovej časti. Stojí na svojom pôvodnom mieste, pred domom č. 270/47. Je evidovaný na starších plánoch a pochádza pravdepodobne z obdobia baroka. Bol súčasťou námestia Sv. Kríža spolu s domom, pred ktorým stojí.

Zachovalý, centrálne umiestnený kamenný stĺp pred domom. Stĺp má štvorcový prierez a je vystavaný s tufových kvádrov, spájaných vápennou maltou. Na vrcholovej časti je položená nika, vytesaná z jedného kusu kameňa. Na povrchu sú stopy po farebnom nátere viacerých odtieňov. Pri poslednej oprave bol pod stĺpom vybudovaný kamenný podstavec so záhradkou , chránenou železným kovaným plotom. Architektúra je pomerne dobre zachovalá , povrch zvetraný.

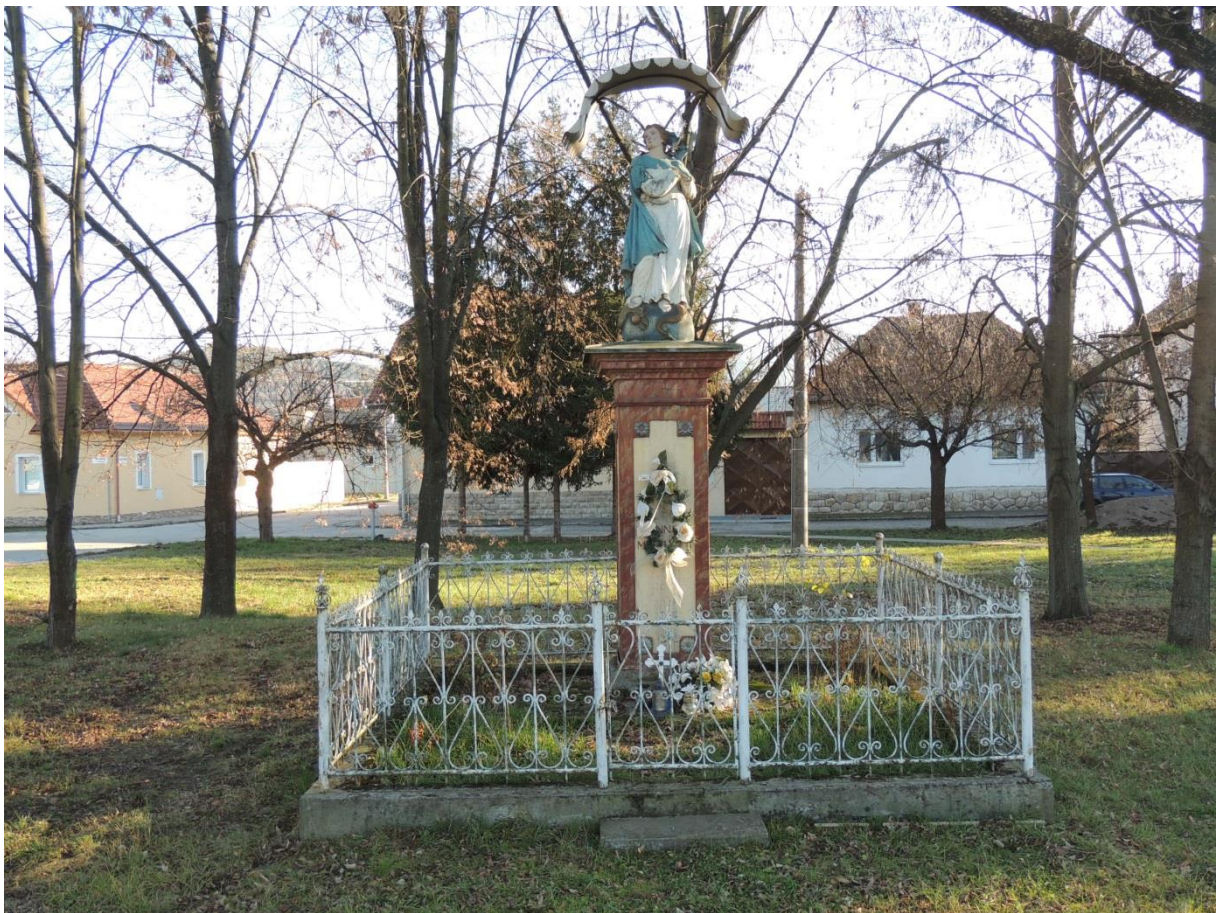
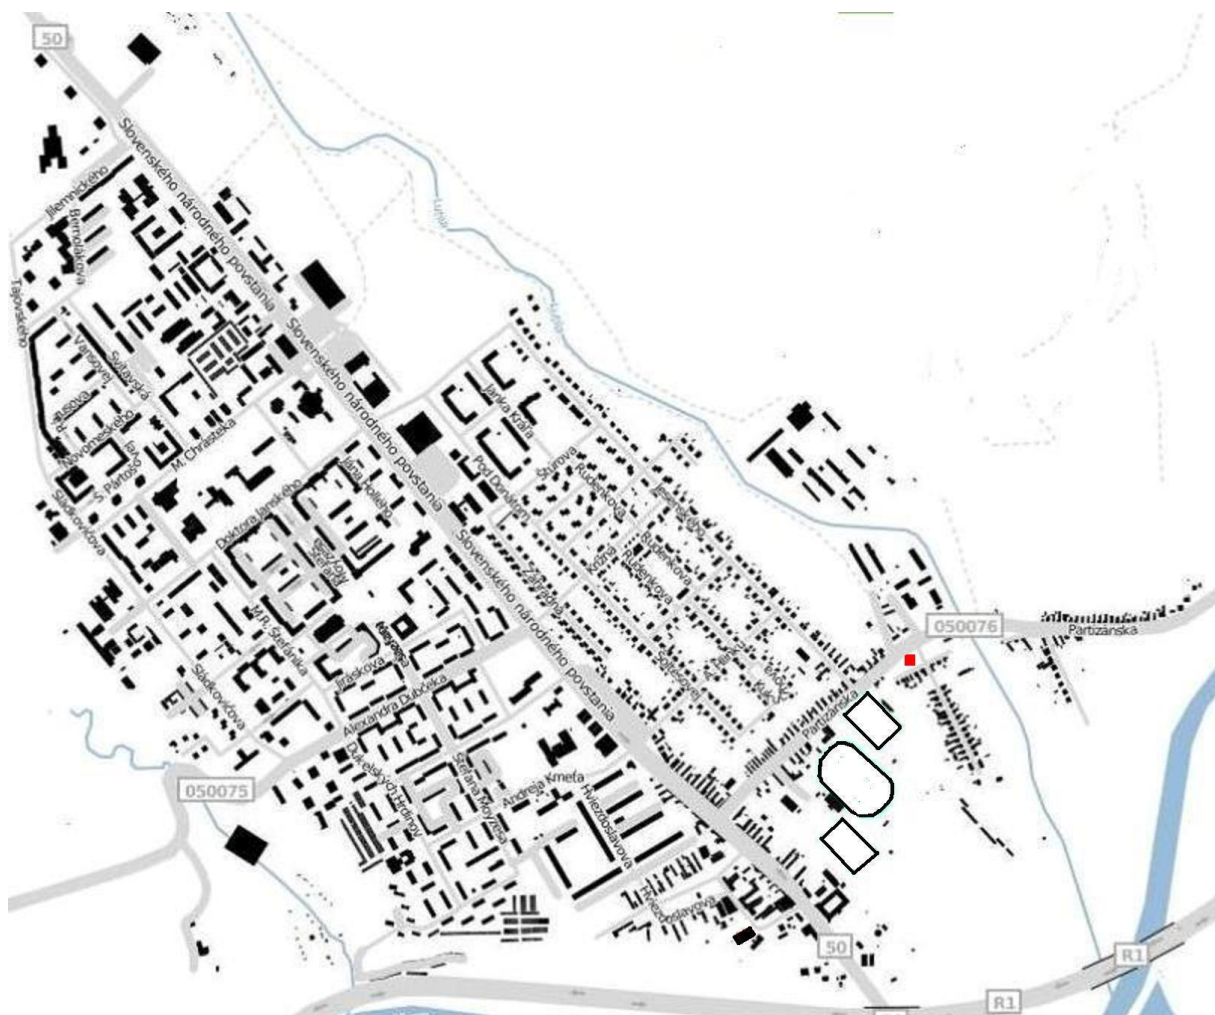
## 6. SOCHA NA STĽPE - I M M A C U L Á T A

Socha Immaculaty - nepoškvrnenej . Neskorobaroková, polychromovaná socha. Postava v riasenom rúchu stojaca na zemeguli a hadovi, nad hlavou má 12 hviezdičiek. Stojí na svojom pôvodnom mieste na podstavci s datovaním 1791 na malom námestí nazývanom „Medzi vody“.

Stav sochy je mimoriadne zlý. Povrch je silne erodovaný, ruky sú odstránené. Polychrómia je z veľkej časti nestabilná a odlupuje sa . Na soche sú tektonické poruchy – praskliny, z dôvodu ktorých môže nastať zrútenie celej sochy. Podstavec je z pieskovca s bohatou polychrómiou, stojí na kamennom kubuse. Kubus ako aj dolné časti podstavca sú silne narušené nasávaním vody. Okolie je chránené vybudovaním záhradky so železným okrasným plotom.

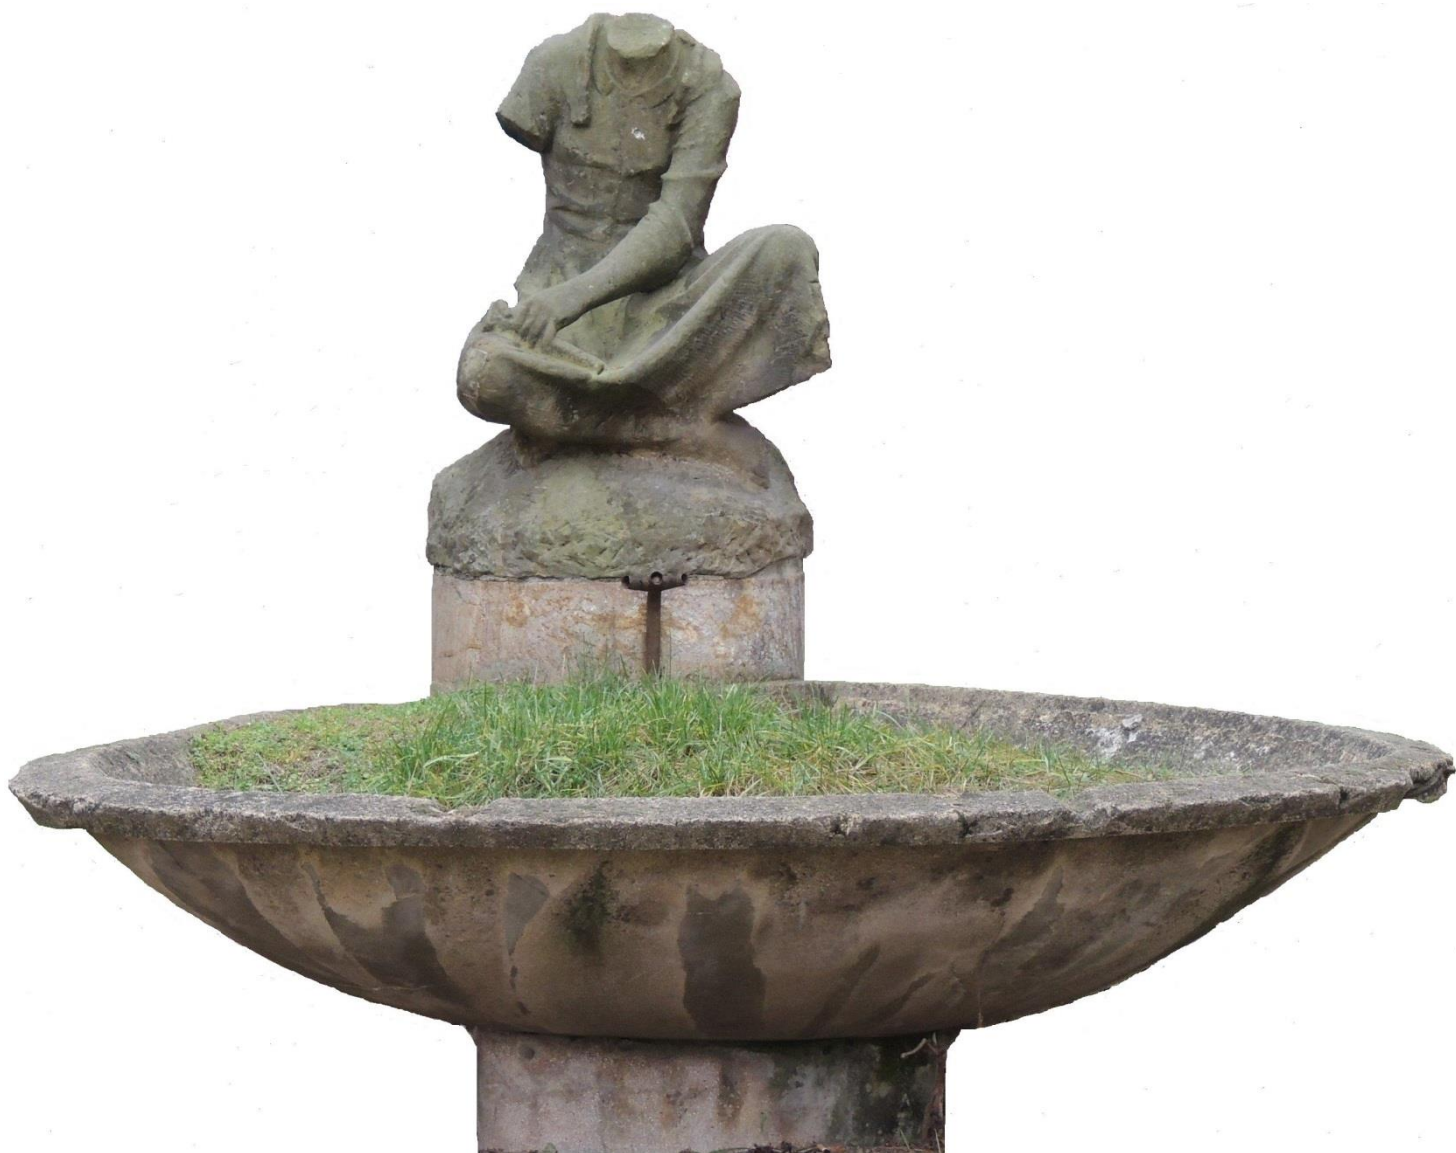
## 12. FONTÁNA SO SOCHOU SEDIACEHO DIEVČAŤA NA PODSTAVCI

Na zachovalom kamennom kubuse základu s fontánou je pieskovcová socha sediaceho dievčaťa. Stav sochy je mimoriadne zlý, odlomená pravá ruka a hlava. Povrch je silne erodovaný poveternostnými vplyvmi. Soche hrozí celková deštrukcia . **V roku 2014 sa podarilo nájsť chýbajúcu hlavu a socha bola opravená.** Fontána je nefunkčná, naplnená zeminou. Pravdepodobne používaná ako kvetináč.

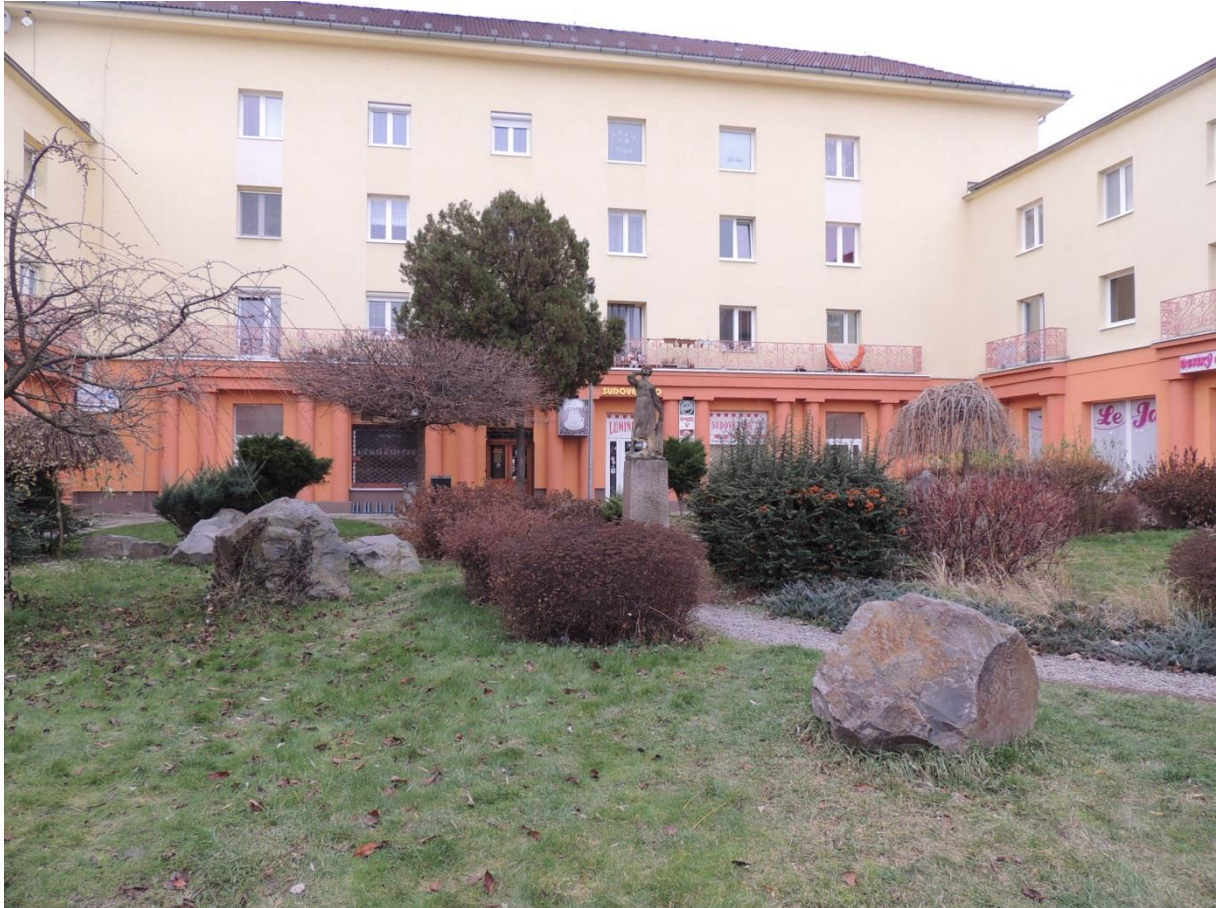
### 13. SOCHA ŽENA NA PODSTAVCI „SLOVENKA“

Stav sochy je dobrý, je potrebné len odstrániť nečistoty z jej povrchu.

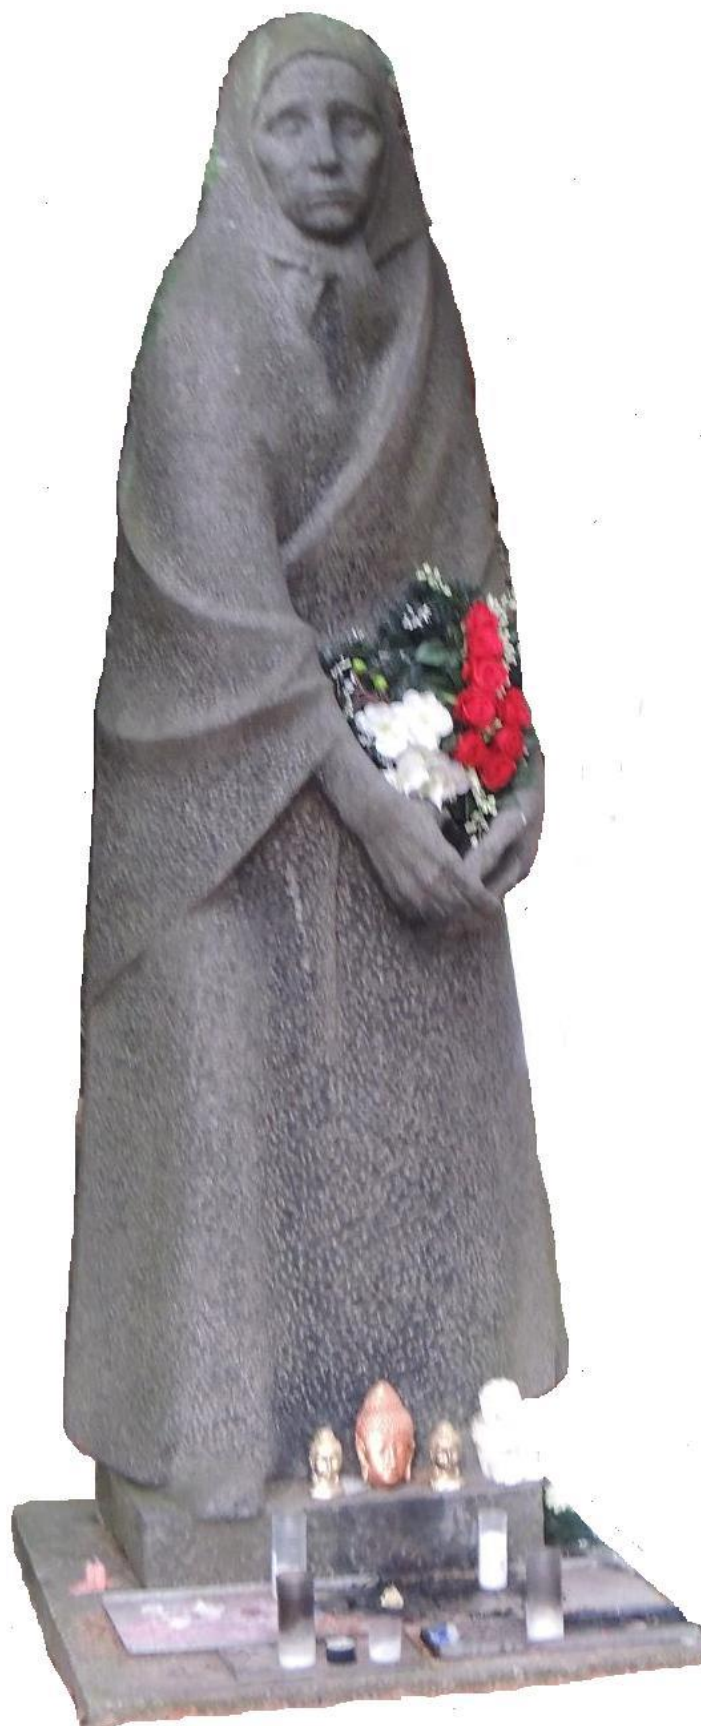
## SOCHA ŽENY NA PODSTAVCI

Stav sochy je dobrý, je potrebné len čiastočne odstrániť okolité konáre.

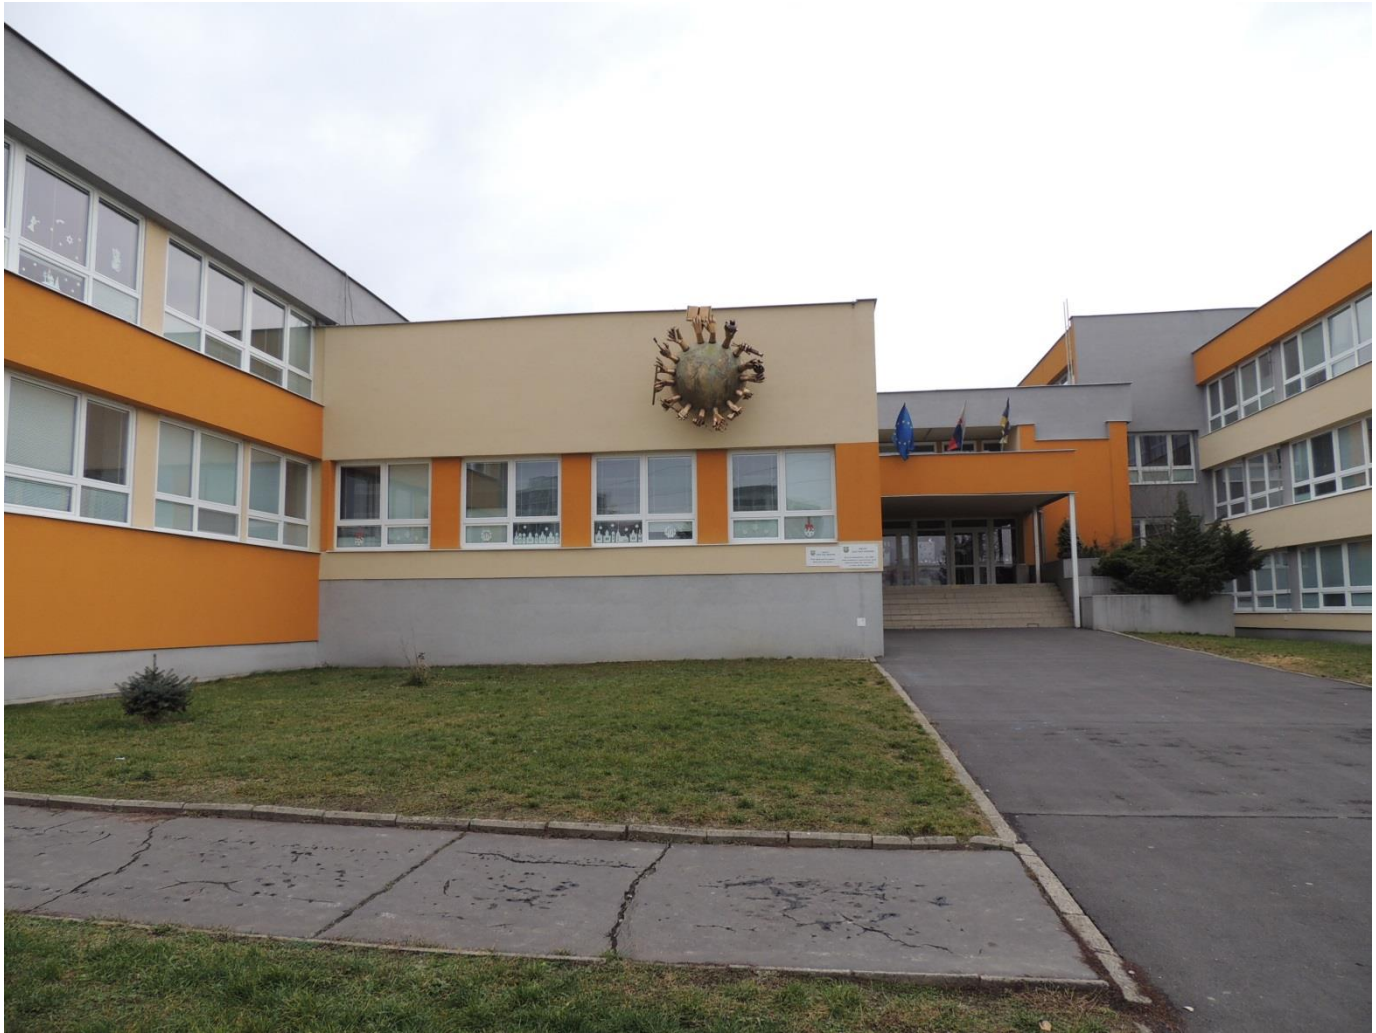
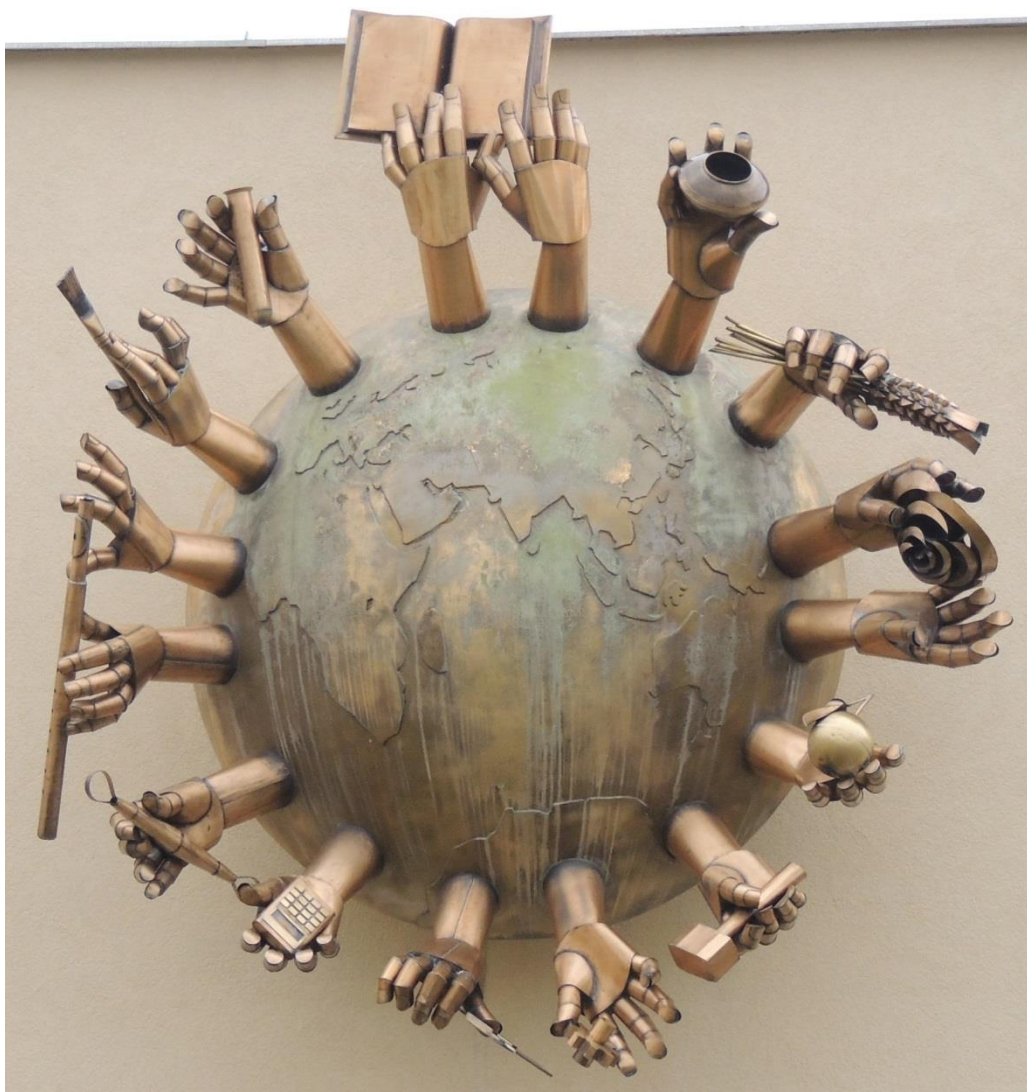
## 16. SOCHA NA FASÁDE „SLNKO“

**História :** Plastika zhotovená z bronzu. Predstavuje zemeguľu, z ktorej lúčovito vychádzajú ruky, držiace nástroje. Dielo je umiestnené na čelnej stene vstupnej časti budovy IV. Základnej školy na Ulici Jilemnického.

Stav diela je dobrý, je potrebné len odstrániť nečistoty /medenku/ z jej povrchu.

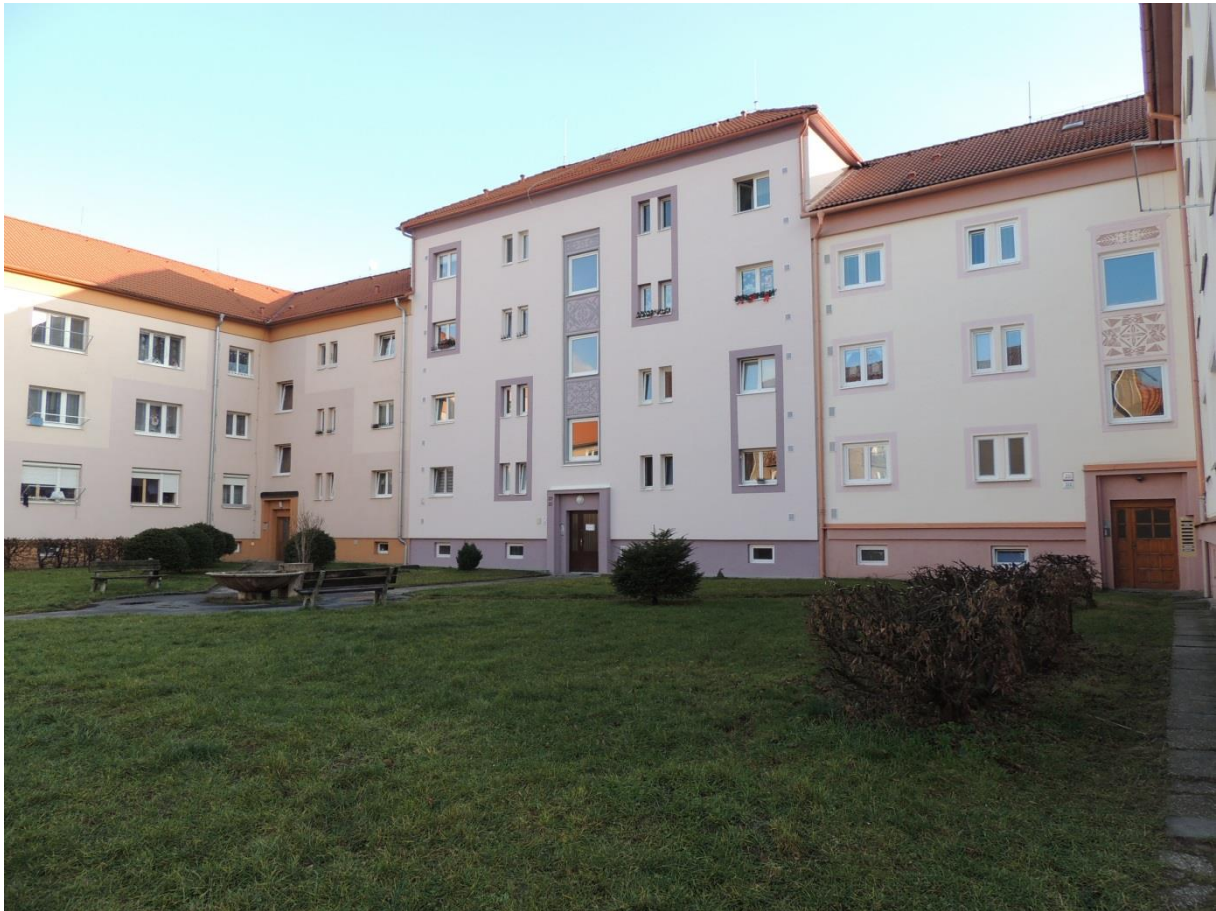
DOM č.371

Priestor pred domom 371. Zástavba v tvare U na vytvorenej ploche, fontána s podstavcom z ktorého bola odstránená socha – chlapca. Dva vchody s výzdobou – sgrafito ? Nad tretím vchodom výzdoba odstránená.

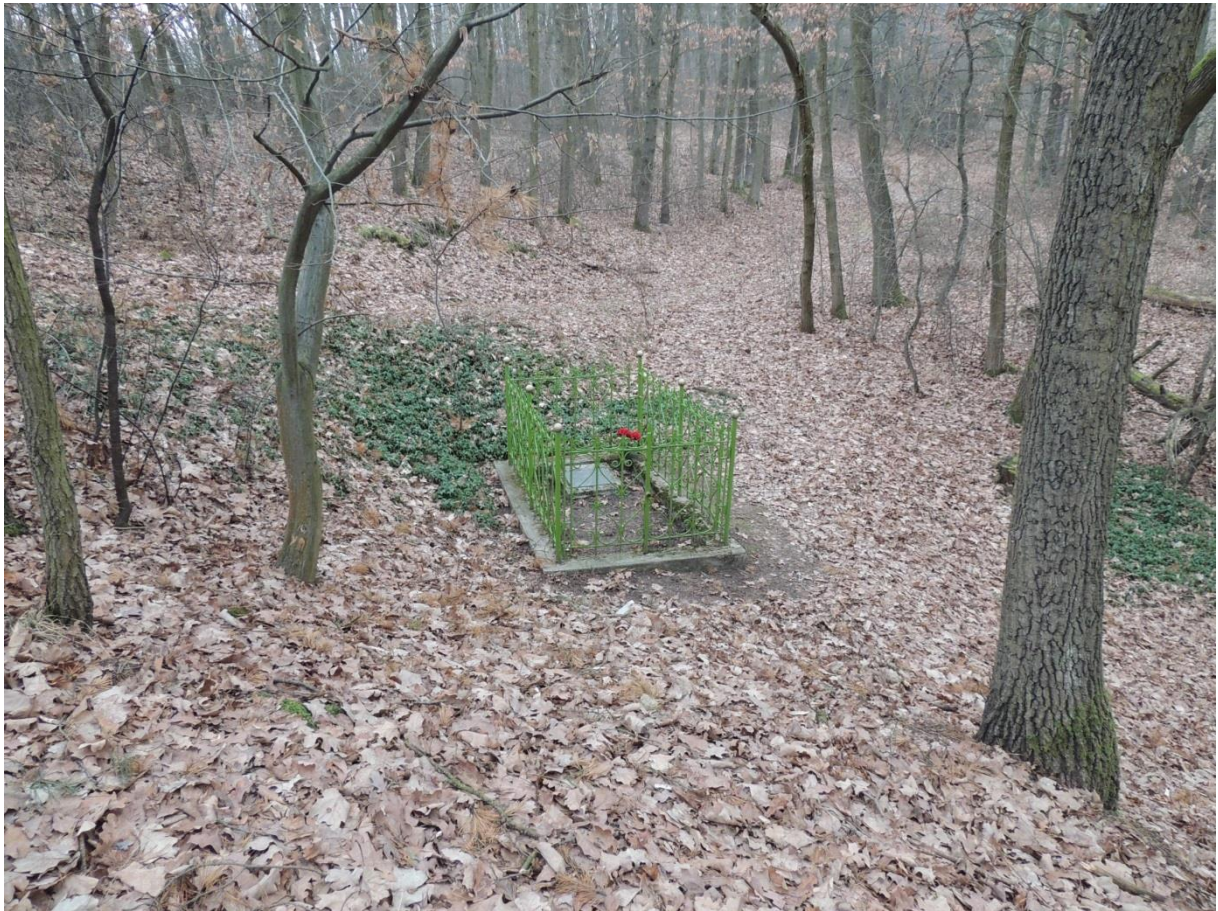
## 22. HROB VOJAKOV SNP

Hrob sa nachádza pod Šibeničným vrchom na jeho južnom svahu. V hrobe sú pochovaní dvaja mladí účastníci SNP. Skromný hrob , ošetrený náterom železnej ohrádky s nápisovým kameňom - pamätníkom.

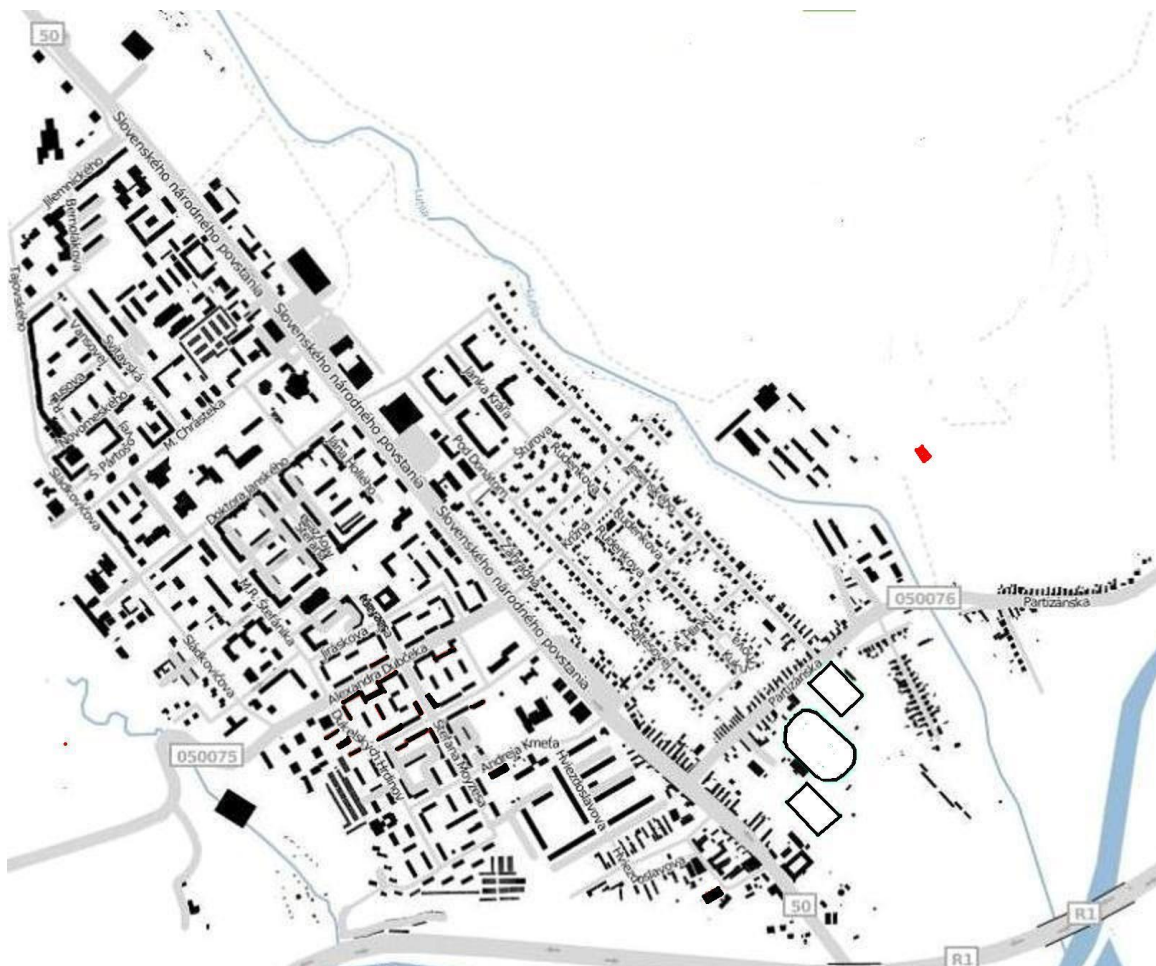
## 23. ŽIDOVSKÝ CINTORÍN

Na cintoríne sa začalo pochovávať okolo polovice 19. storočia. Cintorín slúžil pre širšie okolie židovskej komunity až do obdobia druhej polovice 20. storočia. Cintorín je v súčasnosti v dezolátnom stave a zachovali sa len torzá náhrobných kameňov.

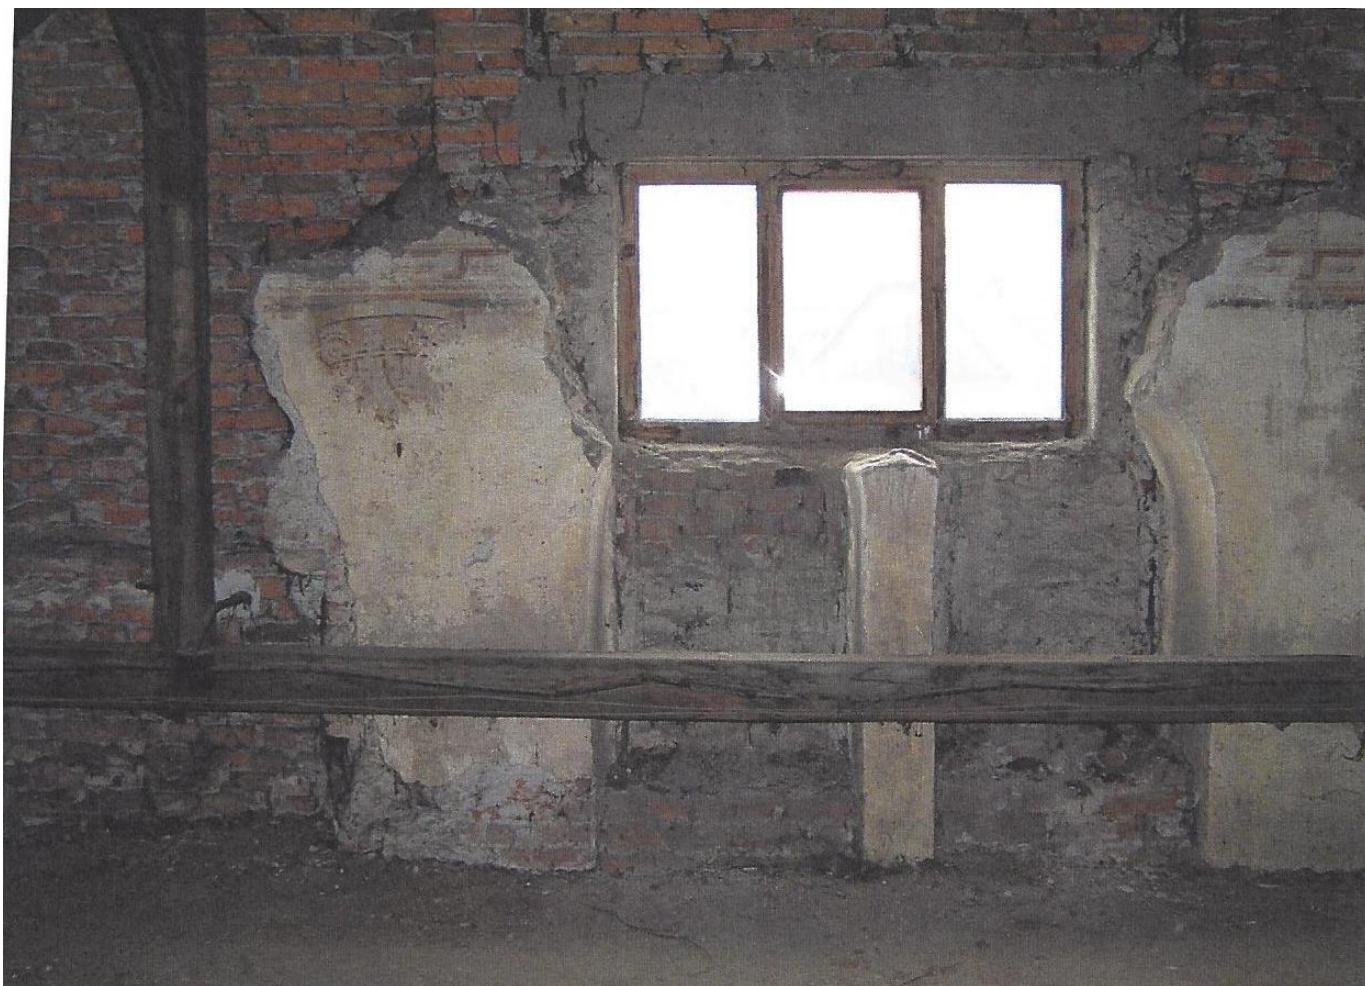
Zachovalé torzo interiéru synagógy.
