# 1. STĚP sv. FLORIÁNA

## 2. PRÍCESTNÝ STĚP

### 3. CINTORÍN

## **4. BUDOVA „ĽUDOVÁ ŠKOLA“**

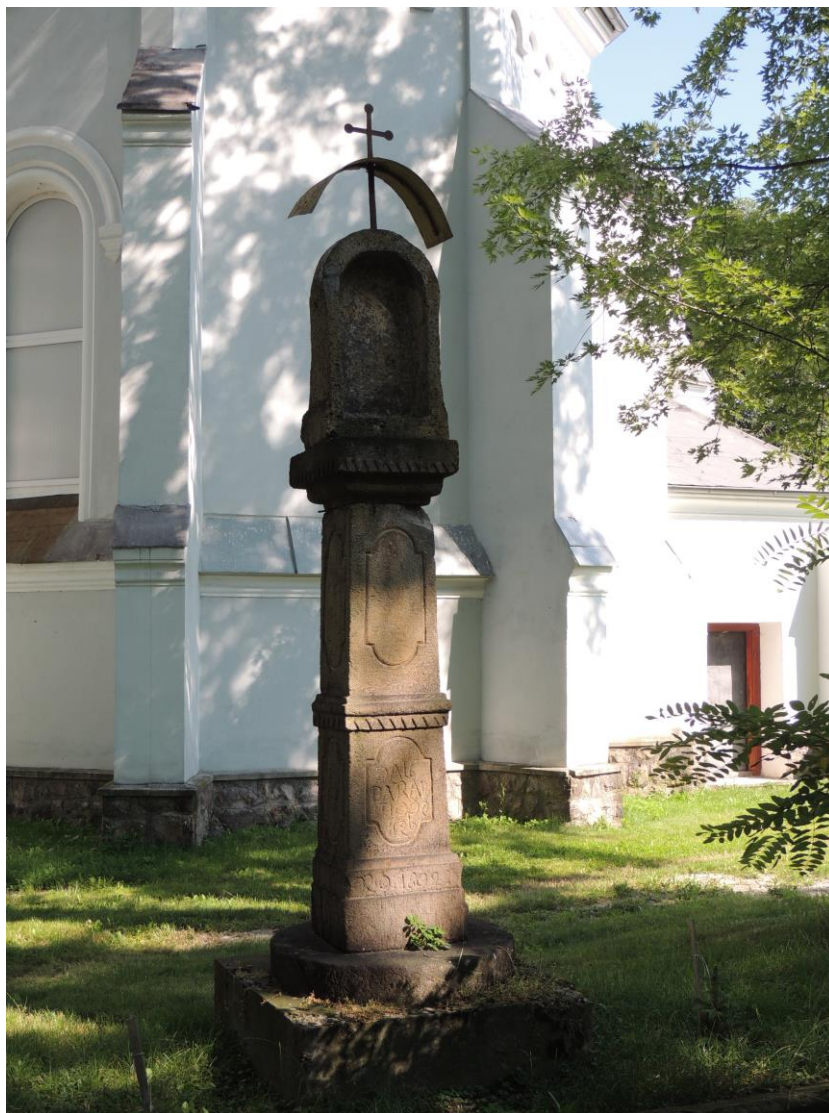
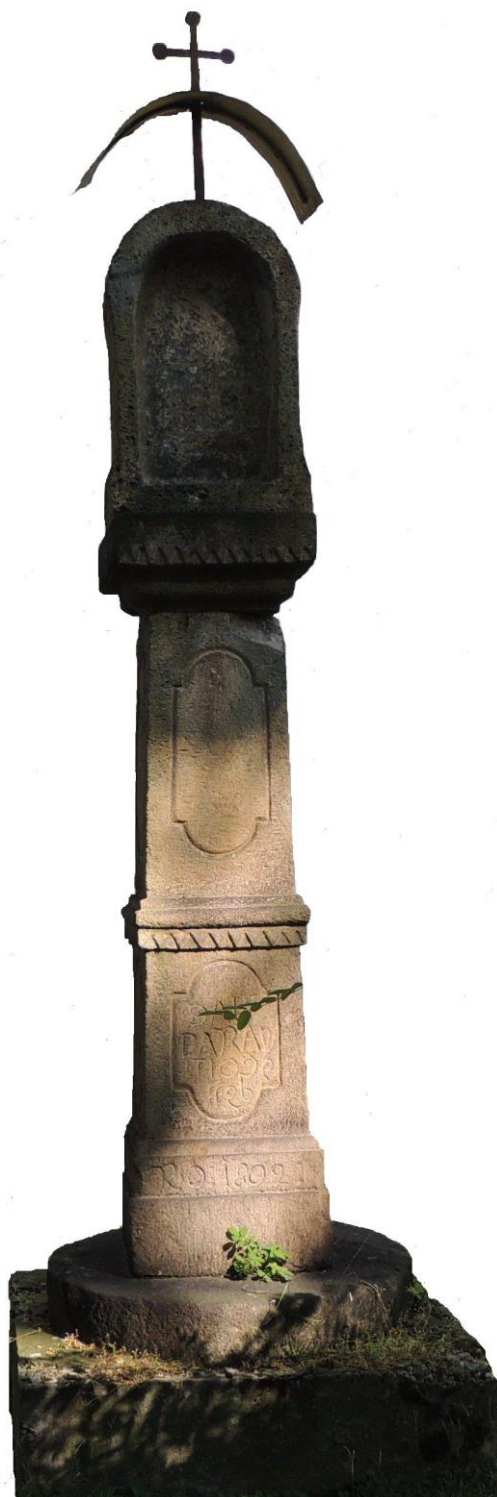
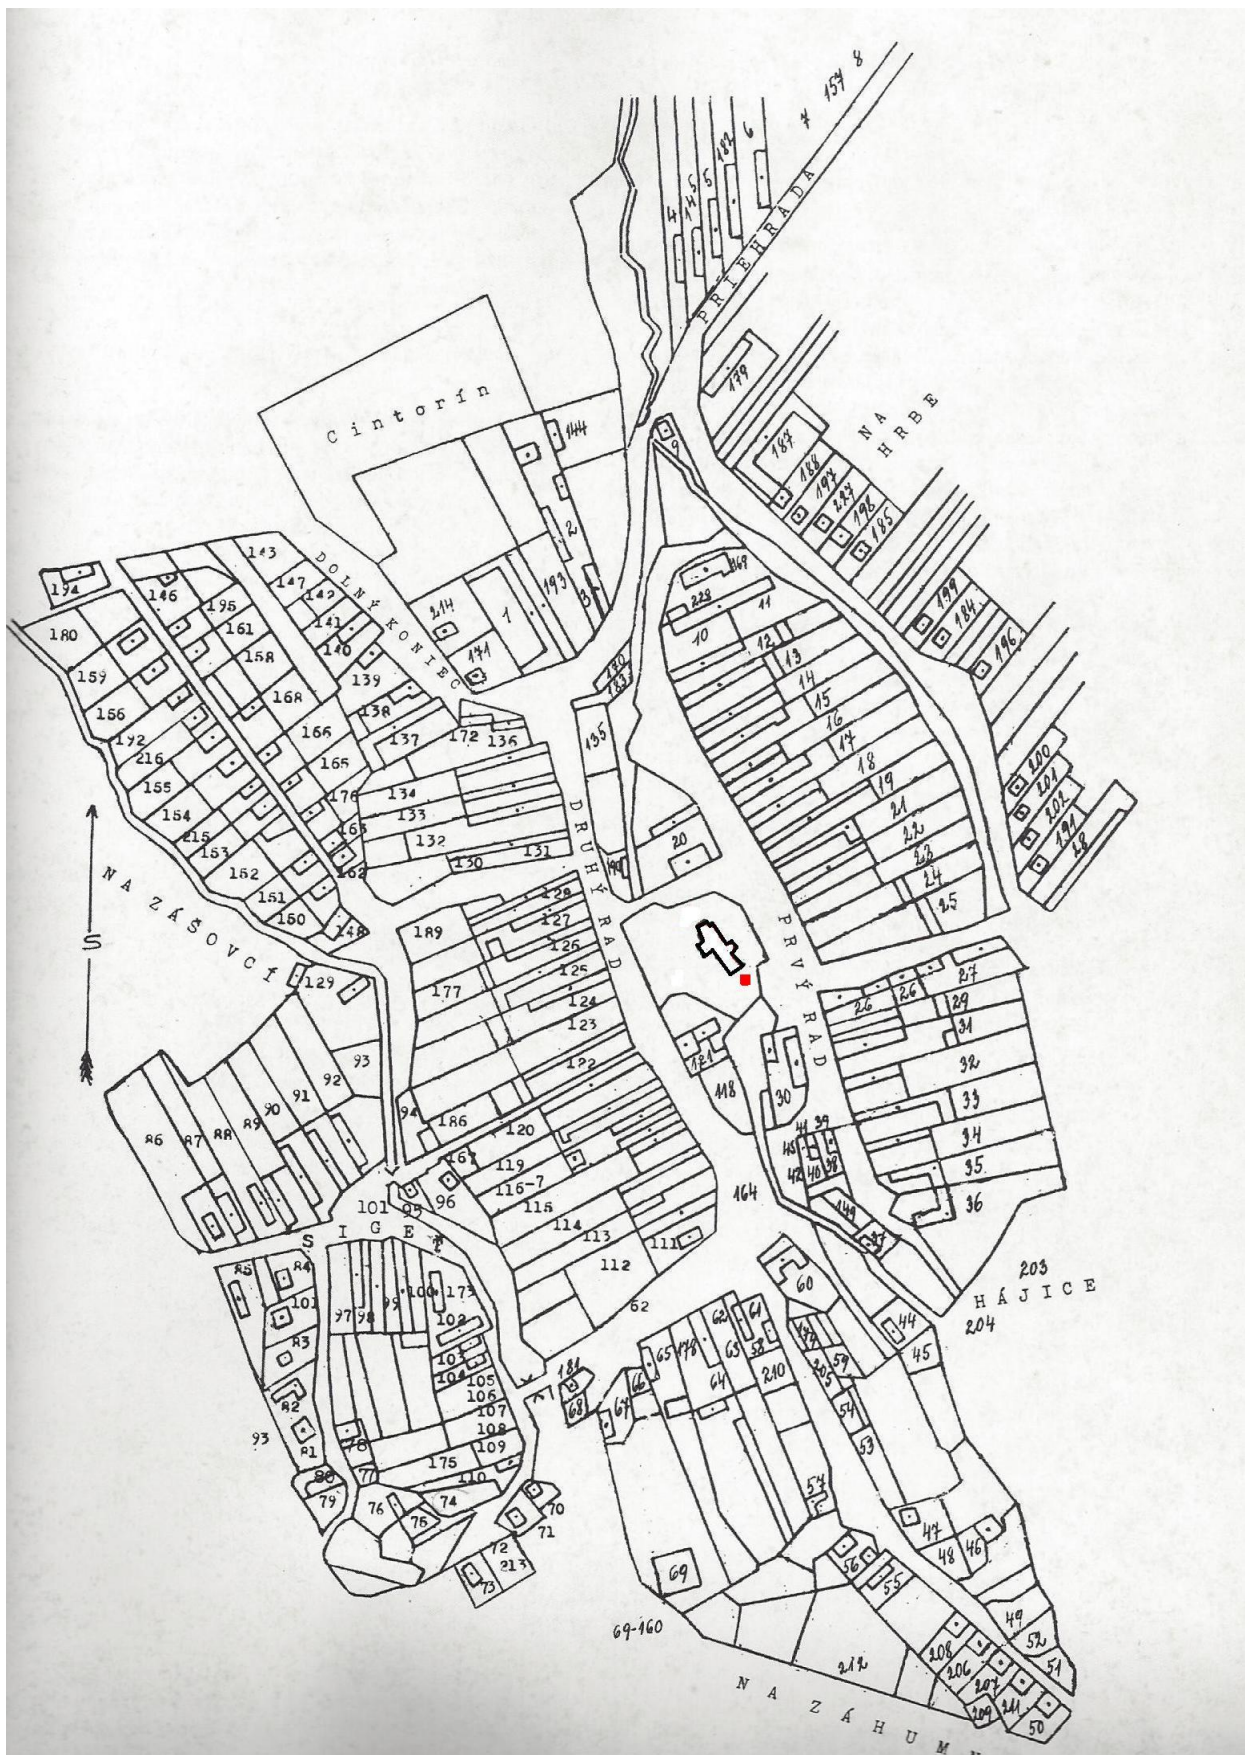
Stěp so sochou sv. Floriána, ktorý bol postavený v roku 1802 v Sigeťi. Bol v roku 1960 z príkazu MNV prevezený z pôvodného miesta do ohrady kostola. Na čelnej strane nápis v kartuši /DALG PARAD ITIGE HE ?/ pod ním rok 1802. V hornej časti výklenok bez sochy. Na vrchole železný kríž, nesúci plechovú striešku.

Povrch stĺpu čiastočne zvetralý. Samotný stĺp v dobrom stave so zachovalou výzdobou vruborezu a kartuší po bokoch. V kartušiach bola pravdepodobne výzdoba maľbou. Podstavec je v dobrom stave, ale so značne znečisteným povrchom. Výklenok bez sochy je znečistený poveternostnými vplyvmi. Kovová strieška aj s krížom sú skorodované, ale v dobrom stave.

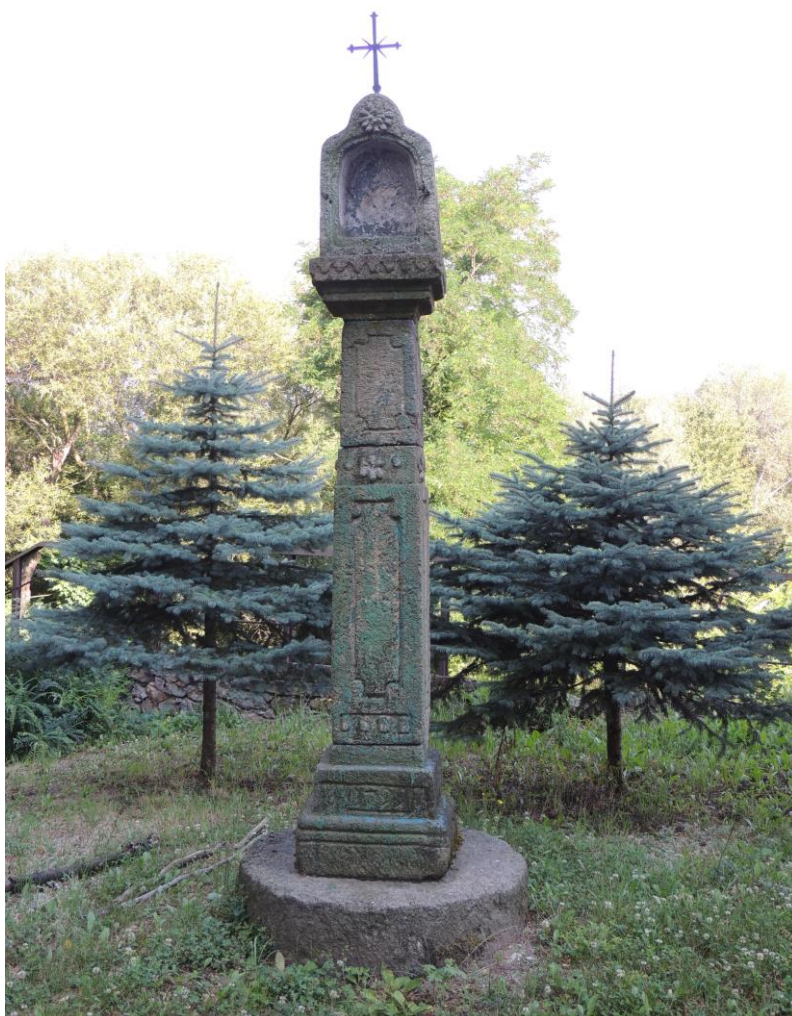
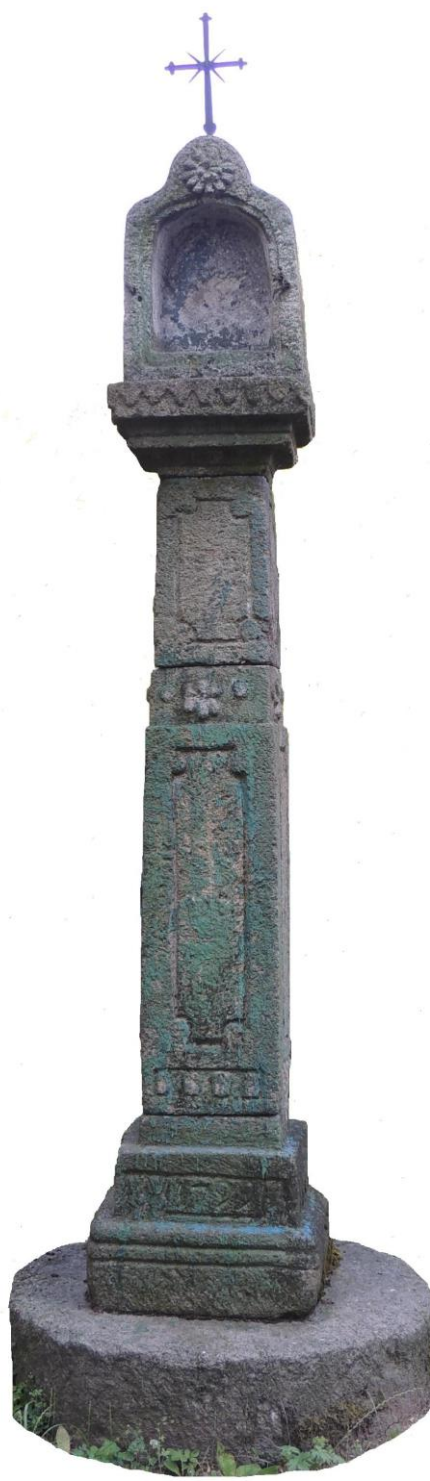
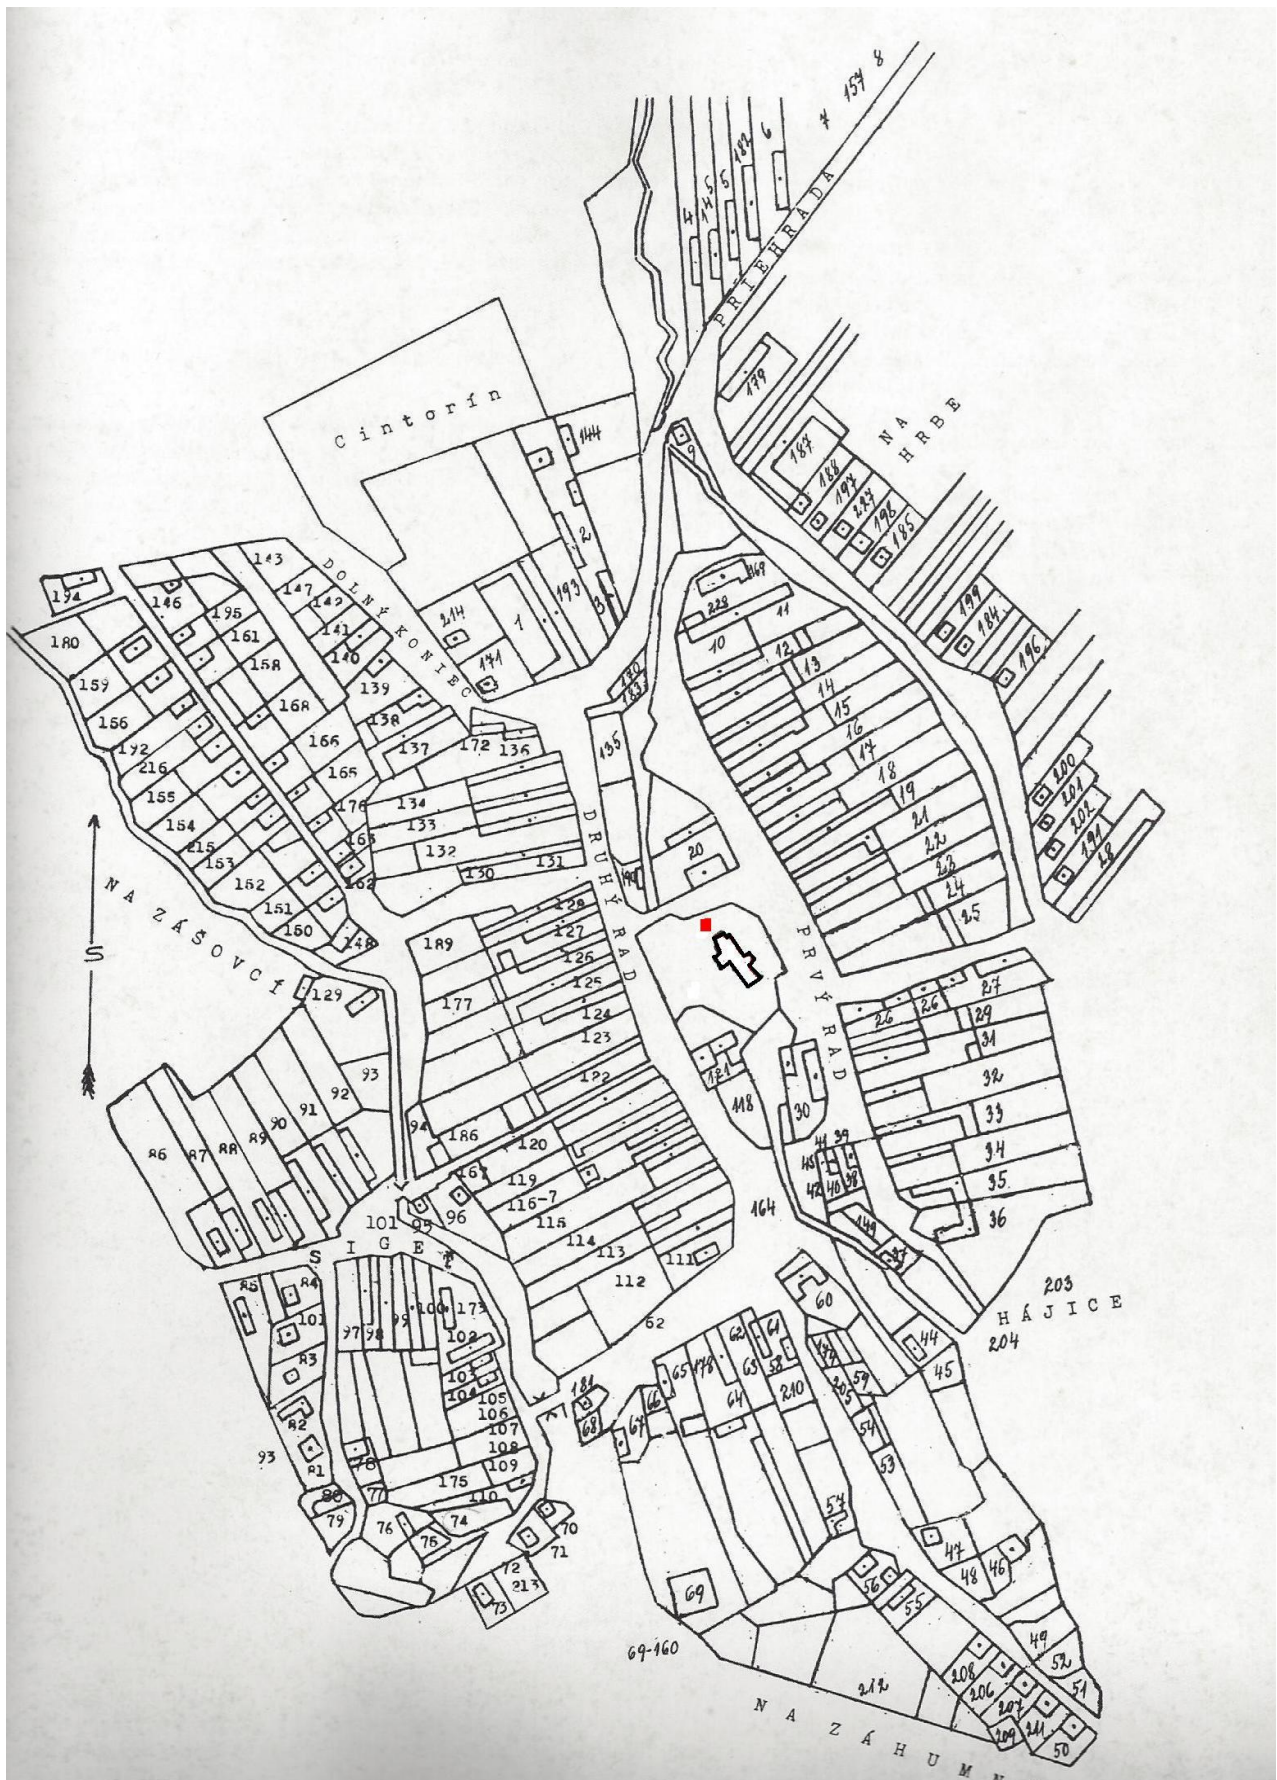
Kamenný stěp bol v roku 1799 postavený pri ceste do Hliníka v mieste nazývanom na Stríčencách. Bol zasvätený Panne Márii. Spomína sa v roku 1862 a v roku 1911. Pri výstavbe areálu SLOVALCA bol premiestnený pred kostol v Horných Opatovciach.

Samotný stĺp je v dobrom stave so zachovalou bohatou výzdobou. V plochách je orámovanie kartušou a plastické zdobenie kvetinovým vzorom. Na hornej časti výklenku plastický kvet. V dolnej časti stĺpu v rámčeku je rok 1799. Na vrchole je železný kríž. Povrch je v dobrom stave, ale značne znečistený náterom zelenej farby, ktorá na niektorých miestach pokrýva zdobenie a text. Výklenok bez obrazu je znečistený poveternostnými vplyvmi. Kovový kríž je čiastočne skorodovaný, ale v dobrom stave.

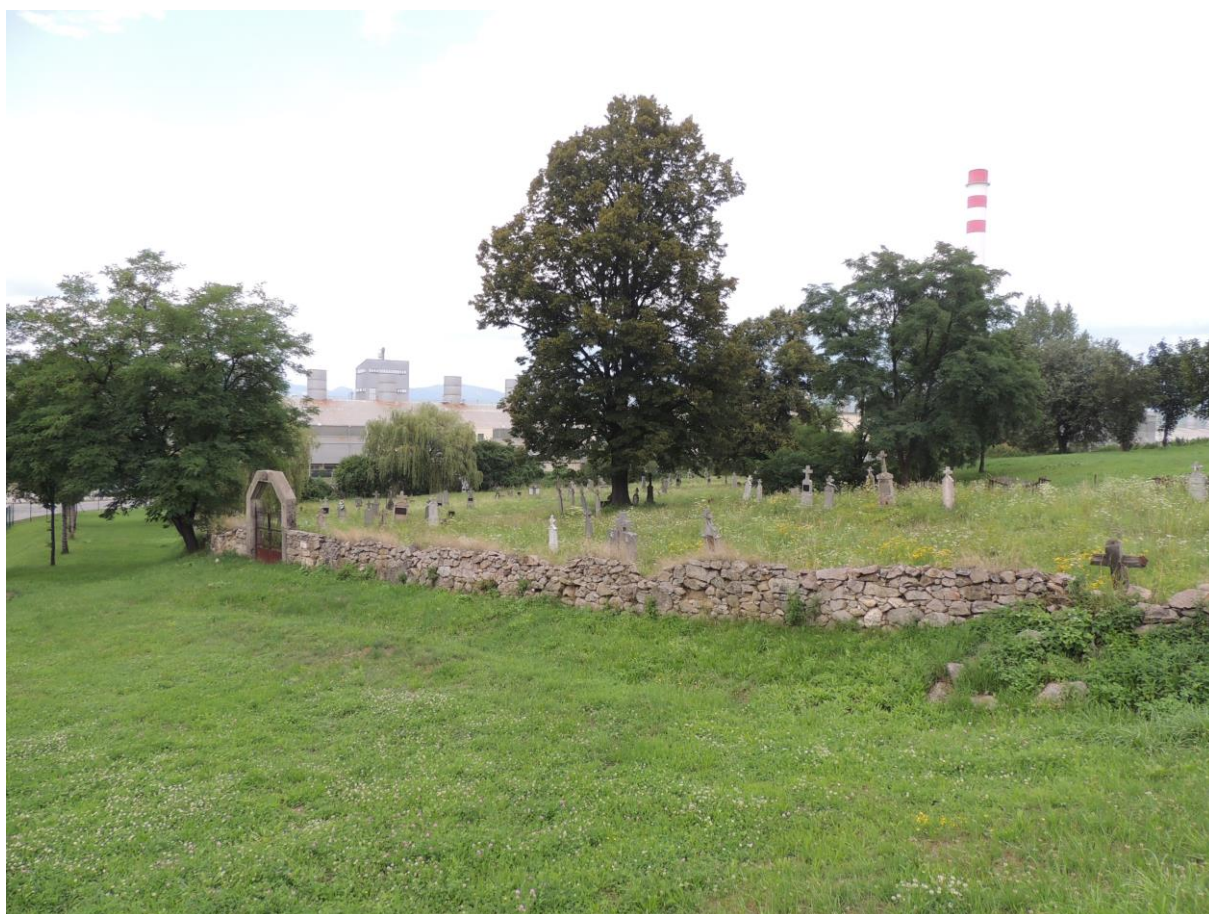
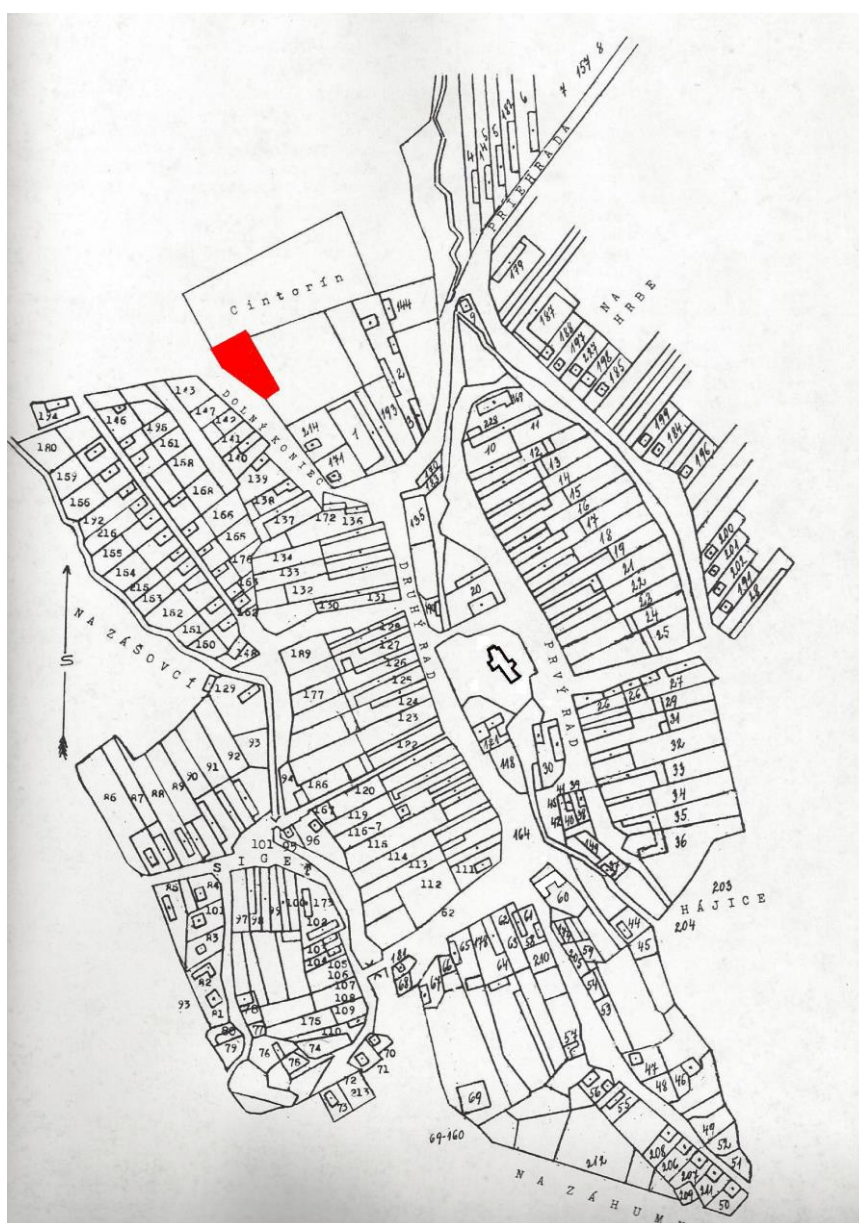
Plocha cintorína je ohradená rozpadajúcim sa kamenným múrom. Murivo bolo vybudované z lomového kameňa a hliny. Vstup je vybudovaný z kamenných segmentov, ktoré vytvárajú oblúk. Vstupná bránička je železná, čiastočne deštruovaná. Na niektorých miestach je obvodové murivo úplne odstránené a sčasti nahradené dreveným plotom.

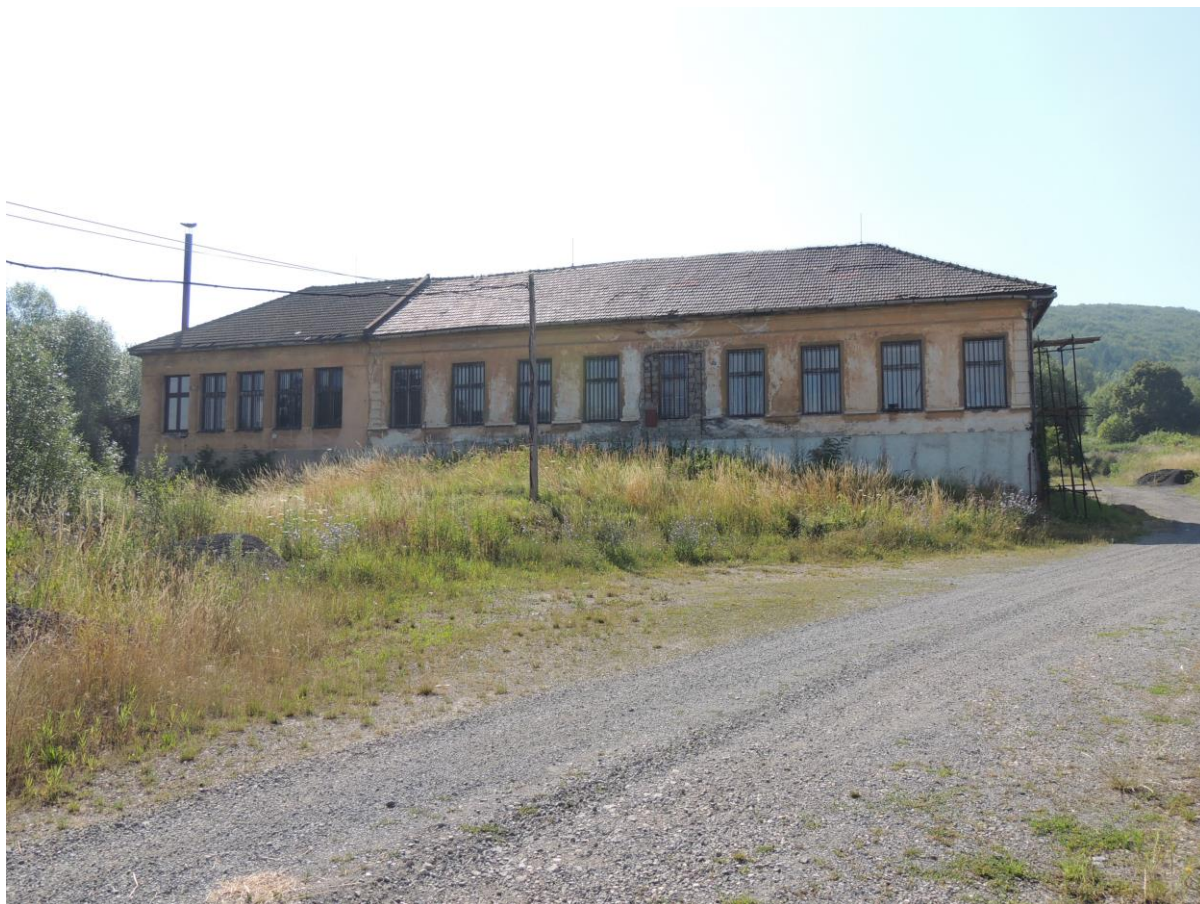
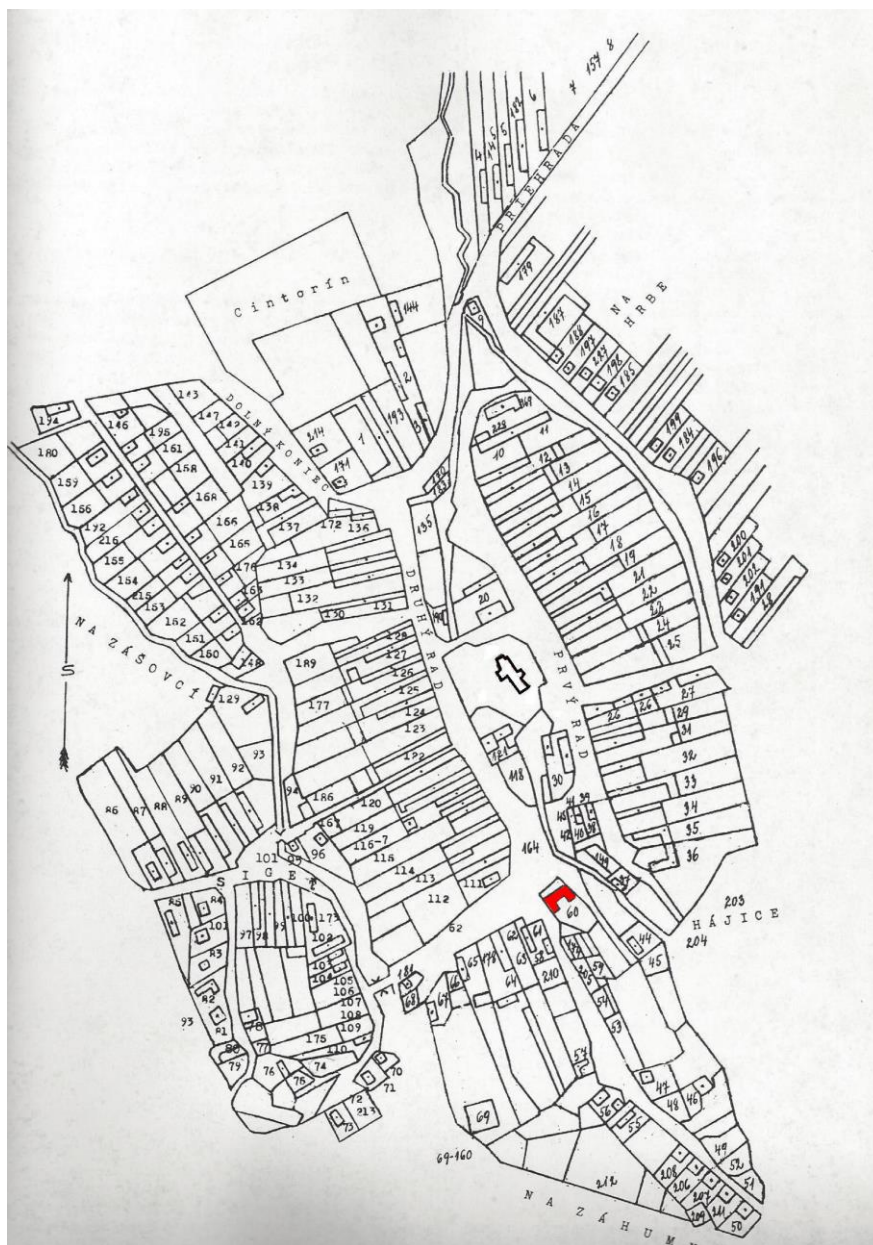
Budova je v pomerne dobrom stave. V súčasnosti je bez využitia. Donedávna sa využívala ako stolárska dielňa. Novodobé prístavby pre účel zmeny využitia veľmi zmenili charakter stavby z dvorovej časti.
